SCUOLA PRIMARIA "ULISSE CORAZZA"

I Stralcio: Interventi di miglioramento sismico

PROGETTO ESECUTIVO

titolo elaborato:
Documentazione fotografica

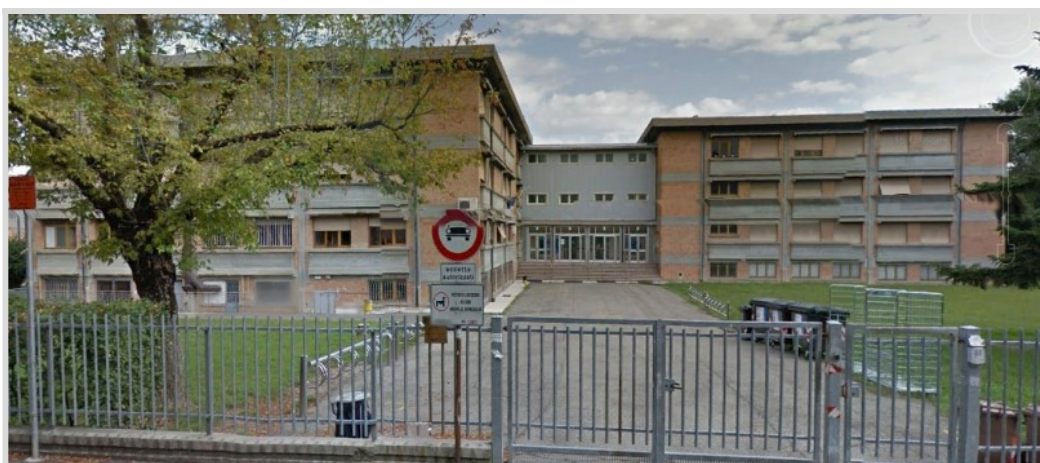
FOTO N°1

Vista dell'edificio scolastico da via Argonne, fronte sud

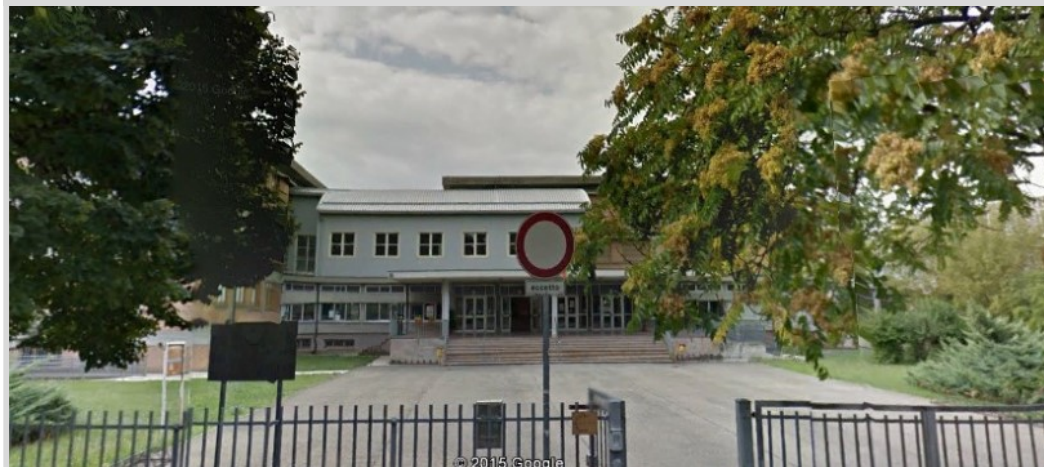
FOTO N°2

Vista dell'edificio scolastico da via F.lli Bandiera, fronte nord

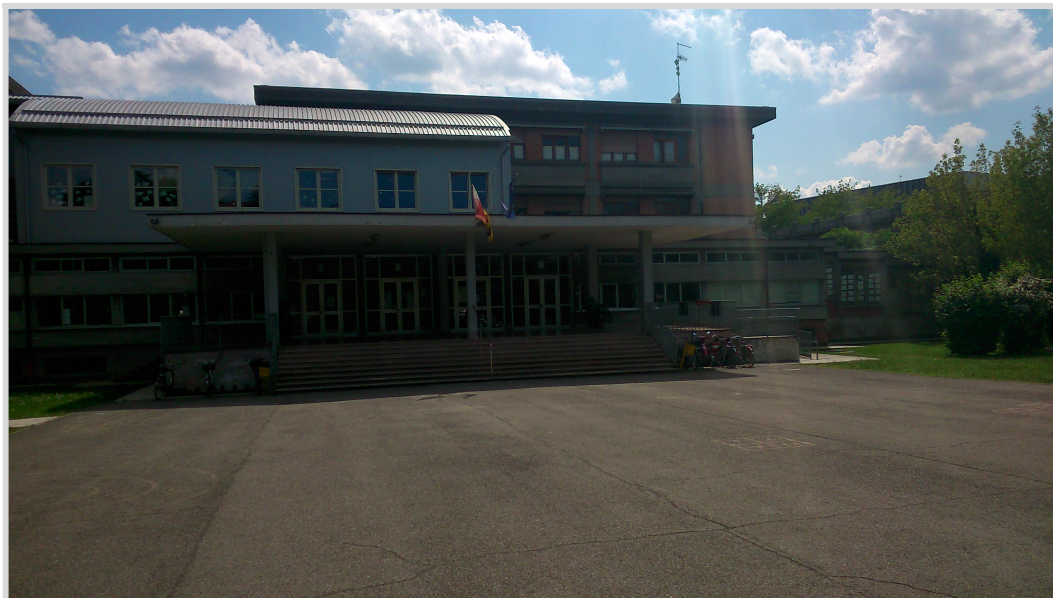
FOTO N°3

Fronte nord: dettaglio della tettoia d'ingresso

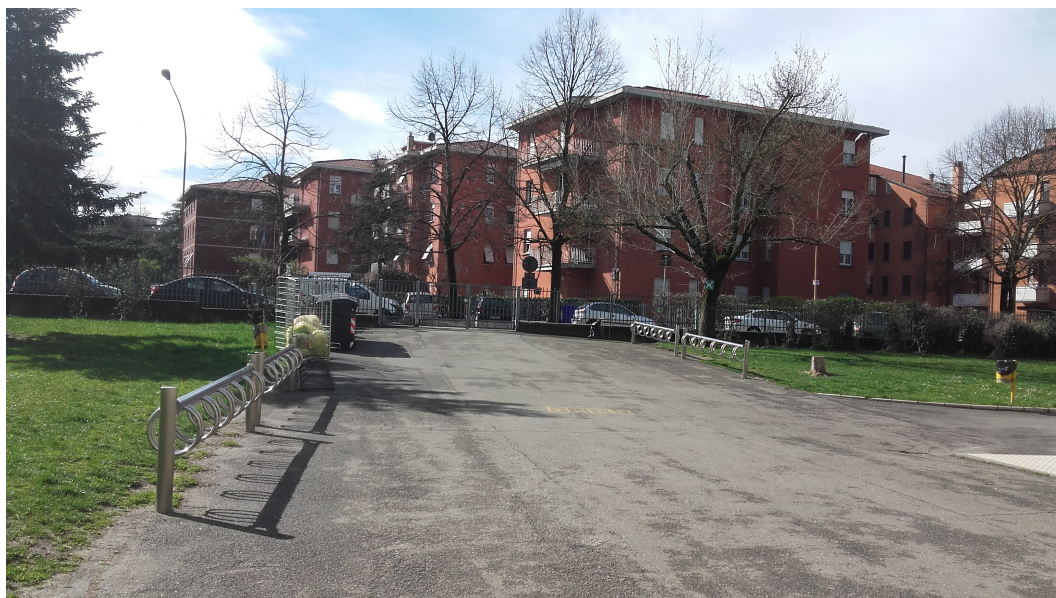
FOTO N°4

Vista dell'area cortilizia a sud del fabbricato

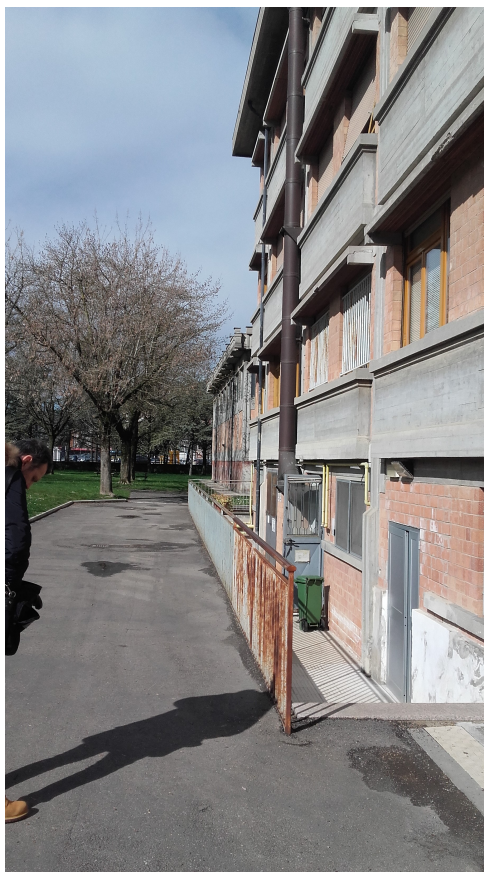
FOTO N°5

Corpo ovest: cavedio per accesso alla cucina
FOTO N°6

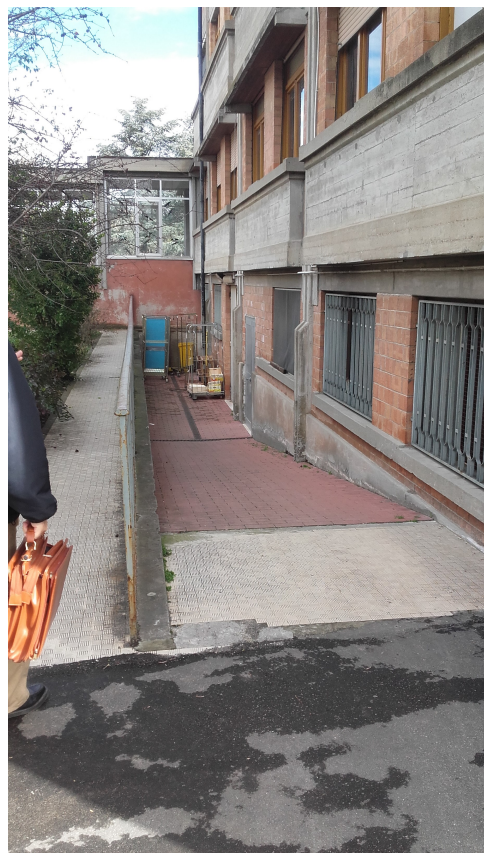
Corpo ovest: cavedio per accesso alla dispensa

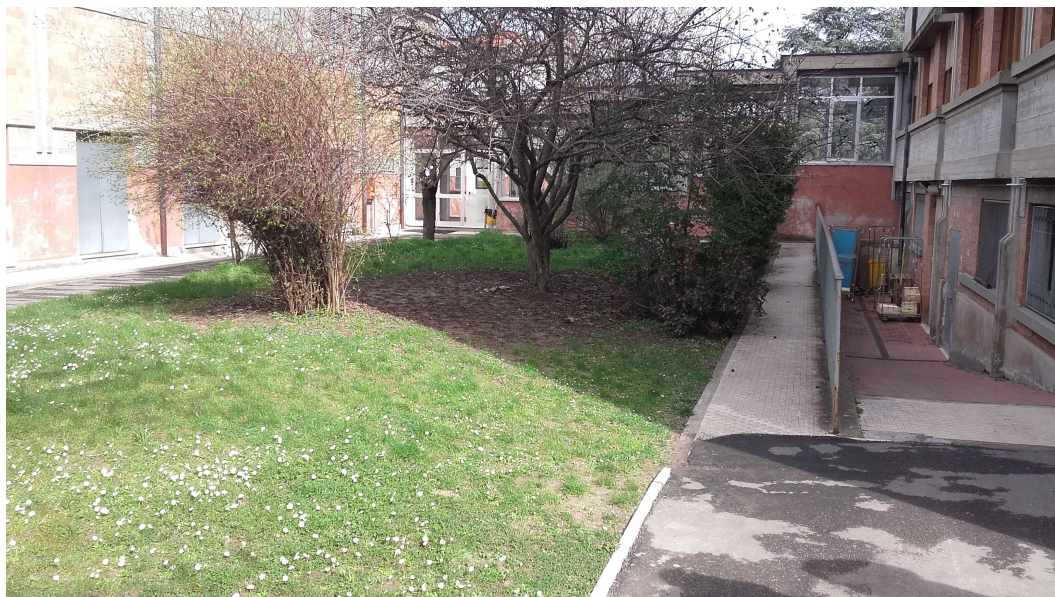
FOTO N°7

Area tra edificio scolastico e auditorium, sul fondo il corridoio di collegamento
FOTO N°8

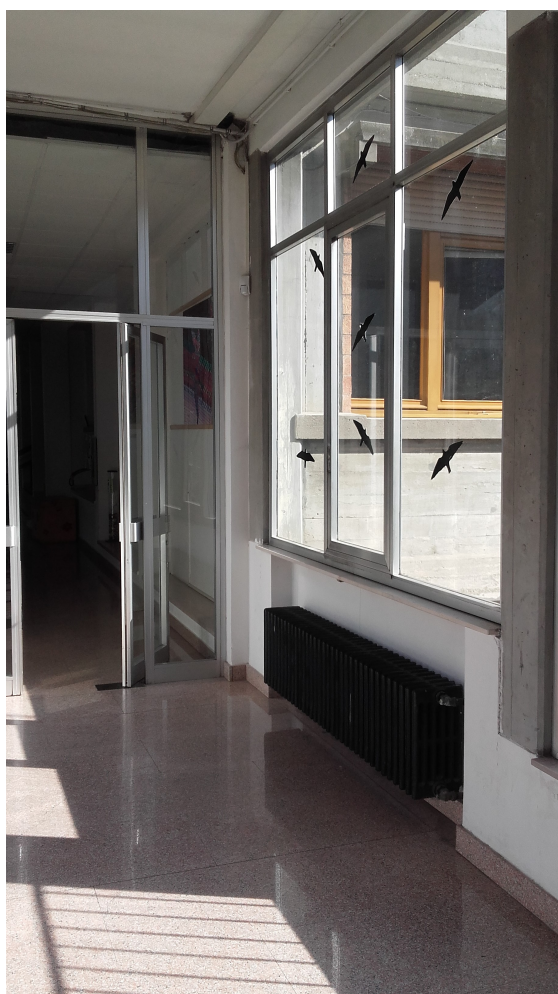
Interno del corridoio di collegamento

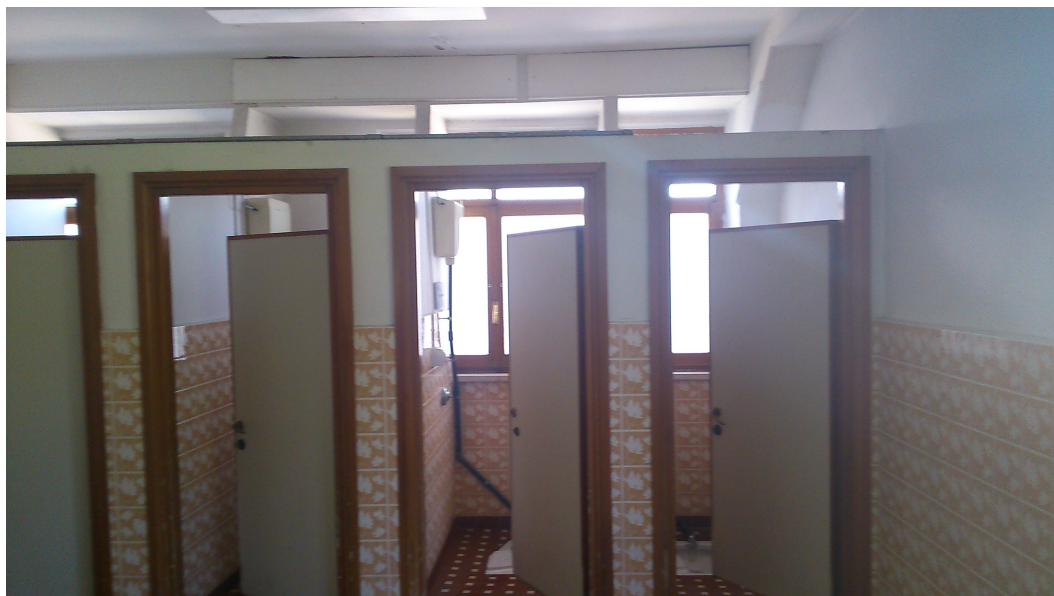
FOTO N°9

Stato di conservazione dei servizi igienici
FOTO N°10

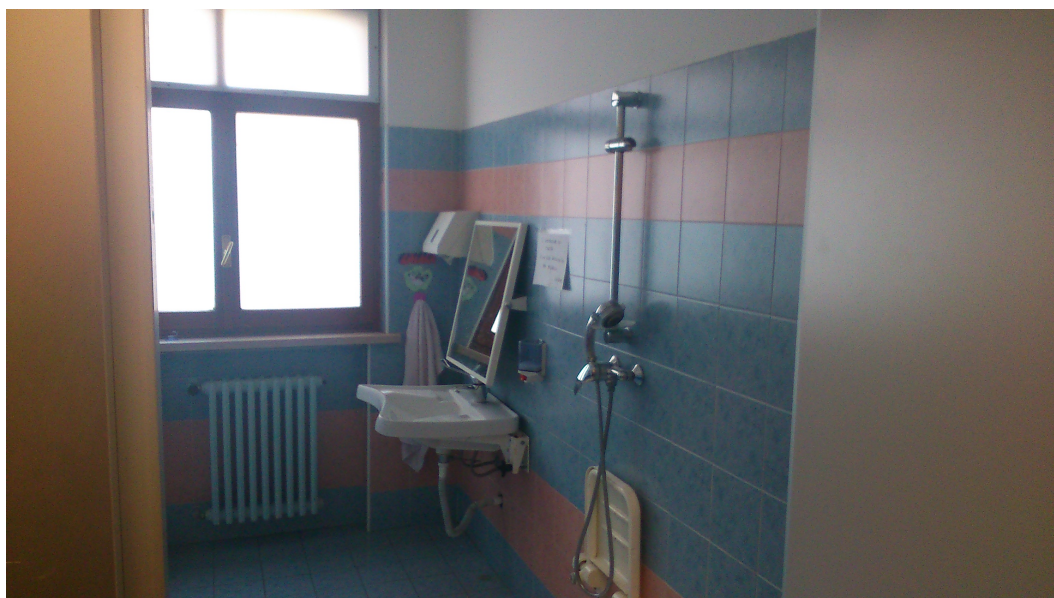
Servizio igienico per diversamente abili posto al piano rialzato

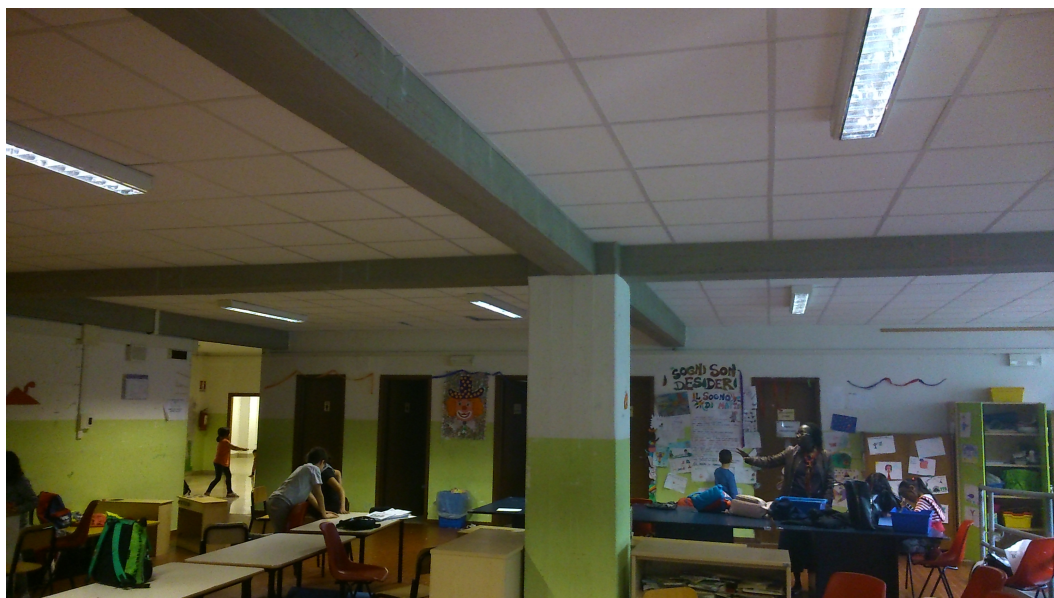
FOTO N°11

Dettaglio controsoffitto piano seminterrato

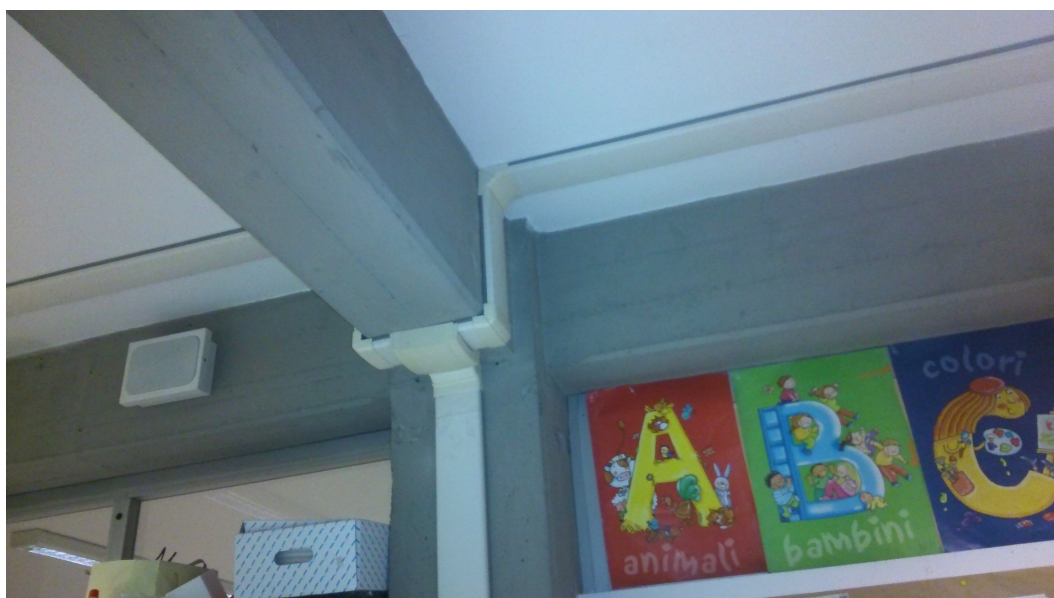
FOTO N°12

Dettaglio piano primo: canaline elettriche in parete e a soffitto
