SCUOLA PRIMARIA "ULISSE CORAZZA"

I Stralcio: Interventi di miglioramento sismico

PROGETTO ESECUTIVO

Relazione generale

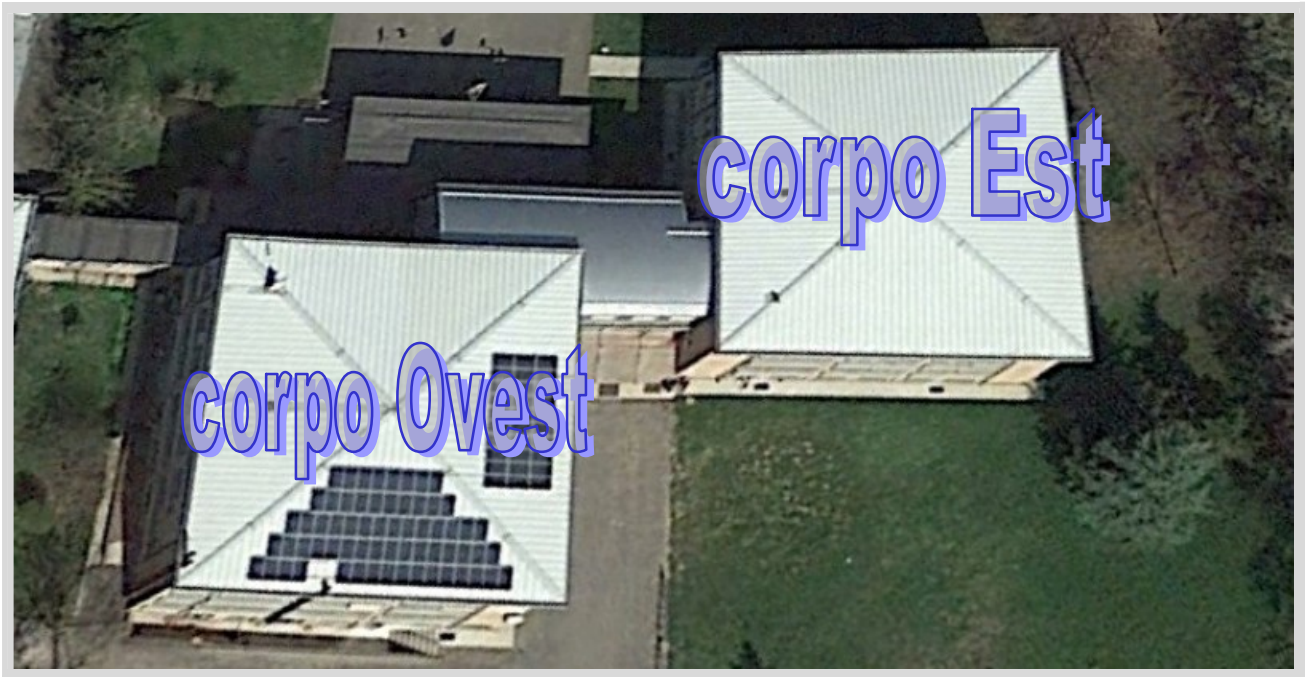
Figura 2 – Vista aerea del fabbricato

La struttura del fabbricato risulta composta da un telaio in cemento armato in opera, fondato in parte su travi rovesce e in parte su plinti isolati, con solai in latero cemento. Il tamponamento è costituito da muratura in laterizio di spessore 25 cm; mentre i vani scale sono costituiti da pianerottoli in c.a.

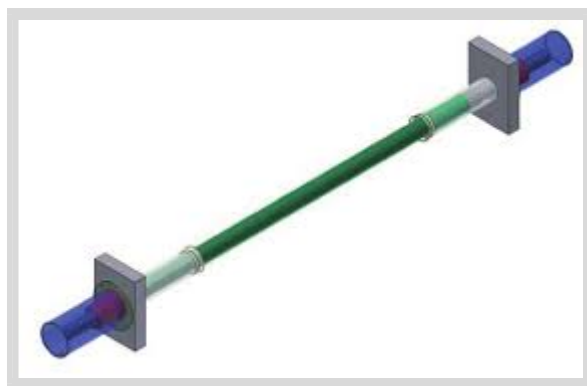
Figura 9: Esempio di barra dywidag

Siccome i setti sono posizionati su due soli lati dei corpi est e ovest, è stato necessario progettare un sistema per connettere la struttura esistente ai setti; si è quindi optato per la realizzazione di un sistema di tiranti in barre dywidag, fissati all'intradosso delle strutture orizzontali.

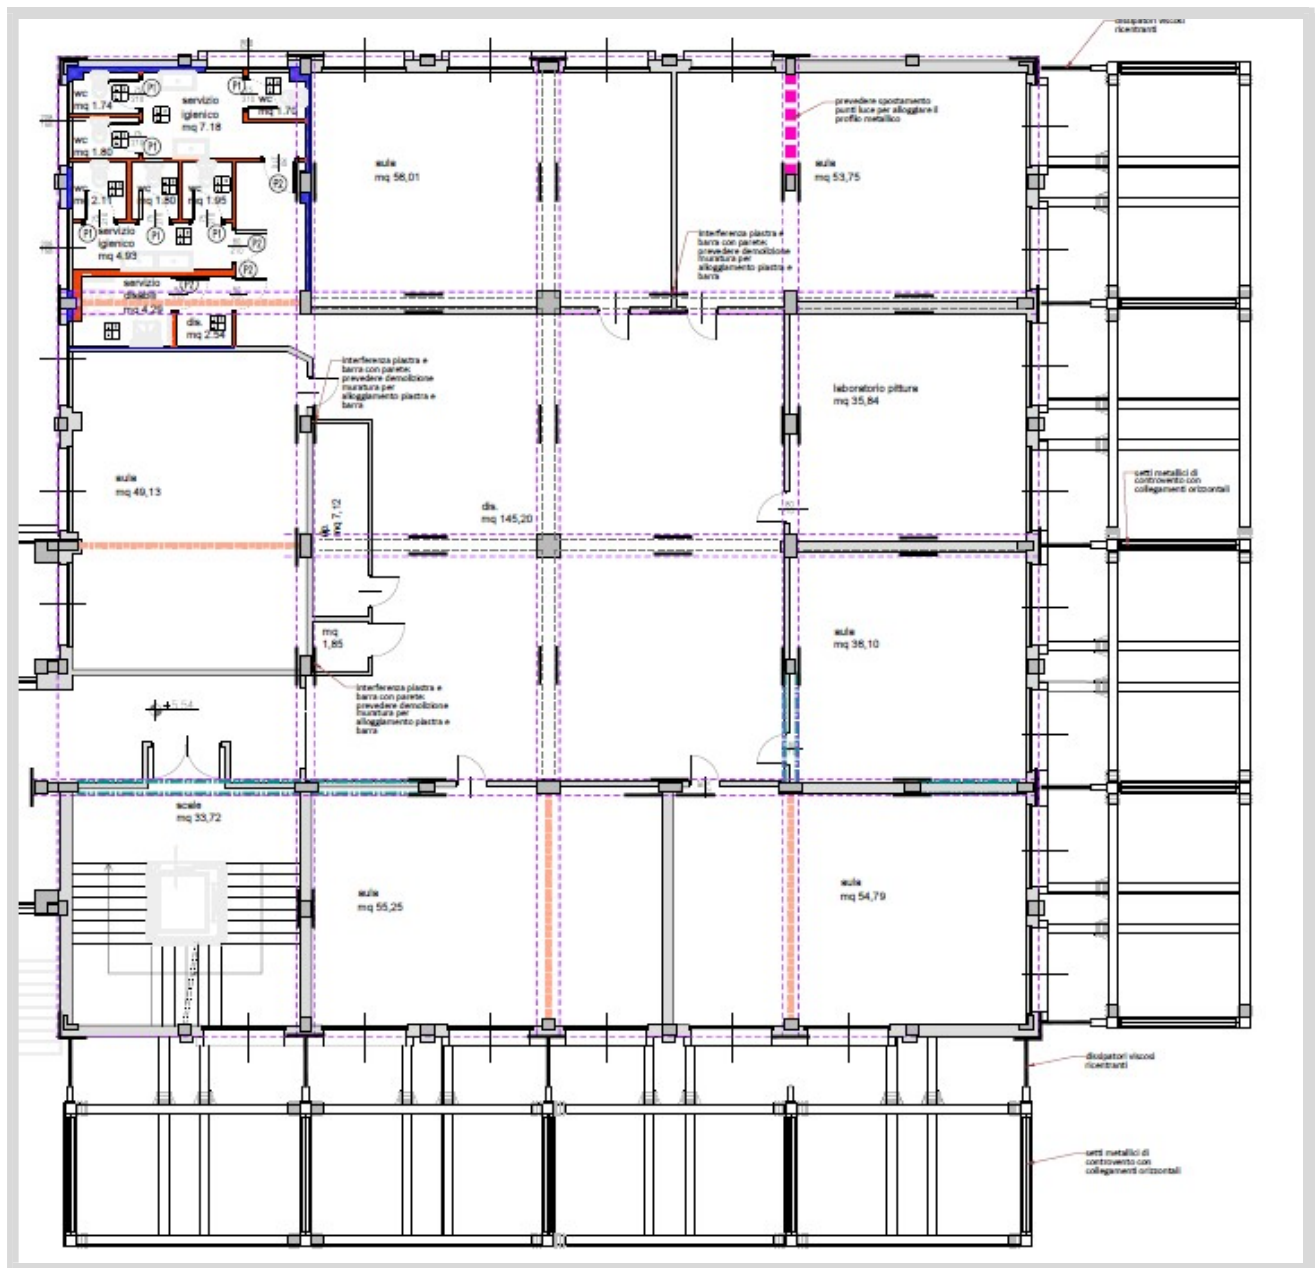
Figura 10: Sistema di tiranti in corrispondenza del secondo solaio del corpo est

Tale sistema viene inserito in tutti i solai fatta eccezione per il primo, che non risulta nemmeno collegato ai setti. A livello del seminterrato, oltre alle travi metalliche all'intradosso del primo solaio, sono previsti diversi controventi metallici verticali.

La realizzazione del sistema di tiranti, costituito da barre e piastre, comporta diverse interferenze con gli interni del fabbricato. Si rimanda al paragrafo dedicato.

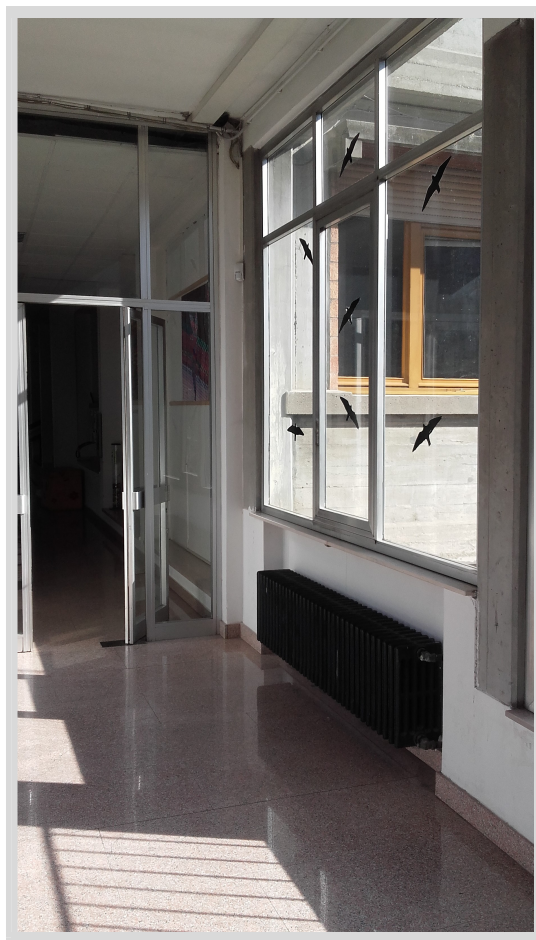
Figura 11: Vista dell'interno del corridoio di collegamento: sulla destra verrà realizzato il nuovo setto

In particolare, dovendo i setti essere perfettamente allineati alla struttura esistente, il setto più a nord del corpo ovest cade in corrispondenza di tale corridoio.

La fondazione del setto sarà pertanto inghisata alla struttura del corridoio e presenterà una fondazione profonda costituita da 14 micropali, differenziandosi dalle altre fondazioni.

I serramenti del corridoio disposti sul lato del setto verranno rimossi e sostituiti da muratura in blocchi di cls.

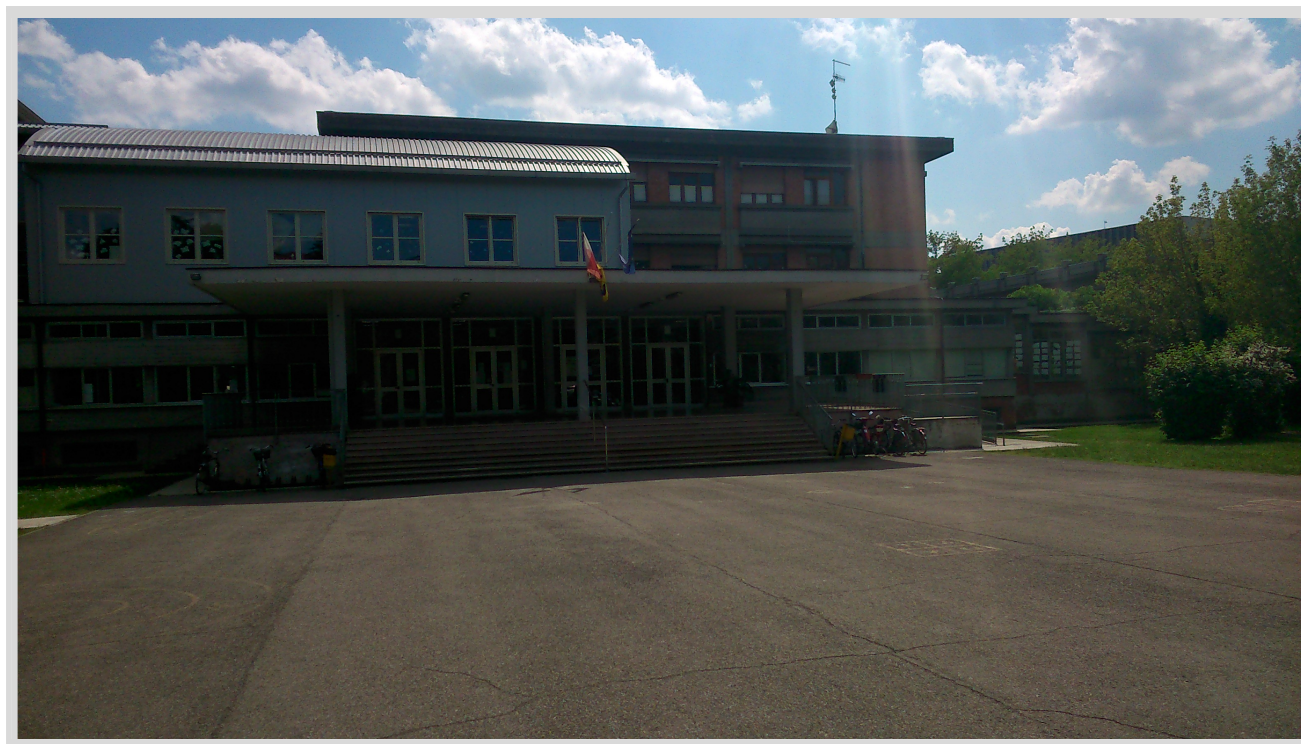
Figura 12: la tettoia che protegge l'ingresso su via F.lli Bandiera: è evidente la deformazione della copertura

Il progetto prevede il rifacimento della copertura della tettoia che protegge l'ingresso all'edificio da via F.lli Bandiera. E' evidente lo stato deformativo della struttura di copertura. Si prevede la demolizione della copertura e la realizzazione di una nuova copertura più leggera, con struttura portante in elementi metallici. Il manto di copertura sarà realizzato in pannelli metallici tipo Brollo, è prevista inoltre una veletta in pannelli tipo alubond che ha lo scopo di riqualificare architettonicamente l'ingresso al fabbricato, conferendovi una certa importanza. E' altresì prevista una controsoffittatura in grigliato modulare tipo dualgrid in cui verranno incassati i punti luce.

Le acque di falda, convogliate verso i lati corti della copertura, verranno portate a terra tramite due pluviali, uno per lato, posti in aderenza al fabbricato principale, in posizione prossima a quella in cui sono situati attualmente.

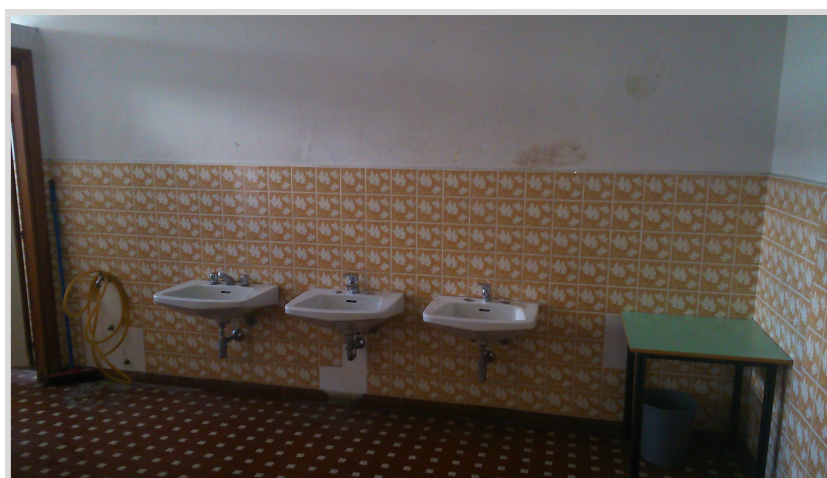
Figura 14: stato attuale dei servizi igienici

- Corpo ovest: si procede ad un rinnovo integrale dei bagni, rifacendo impianti, sottofondi, pavimenti, rivestimenti e sostituendo i sanitari;
- Corpo est: i bagni sono modificati anche in pianta in modo da inserire un bagno per diversamente abili ai livelli primo e secondo; al piano rialzato vengono modificati in modo da poter ospitare 4 wc per ogni sesso. Ne consegue un rinnovo completo di impianti, sottofondi, pavimenti, rivestimenti e sanitari.

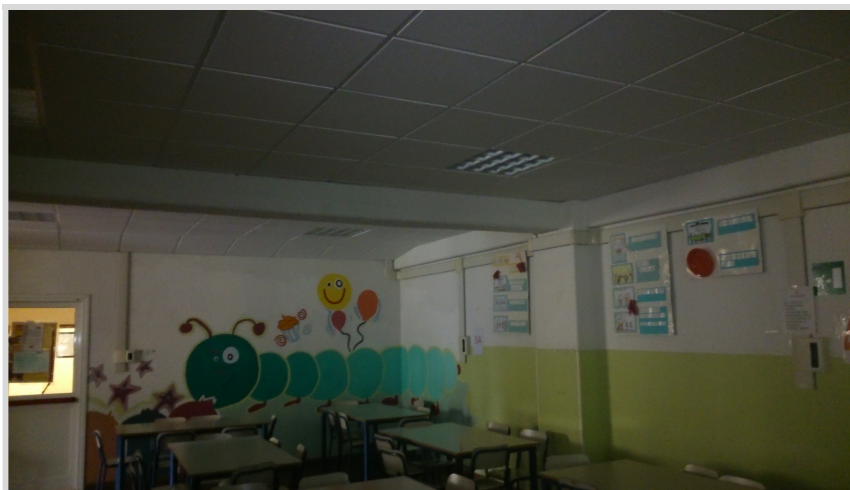
Figura 15: Piano seminterrato: controsoffitti, punti luce, impianto elettrico

Al piano seminterrato occorrerà rimuovere porzioni di controsoffitto per poter inserire le travi metalliche, sicuramente l'operazione interferirà con l'impianto elettrico e di illuminazione. Sono altamente probabili interferenze con l'impianto di riscaldamento.

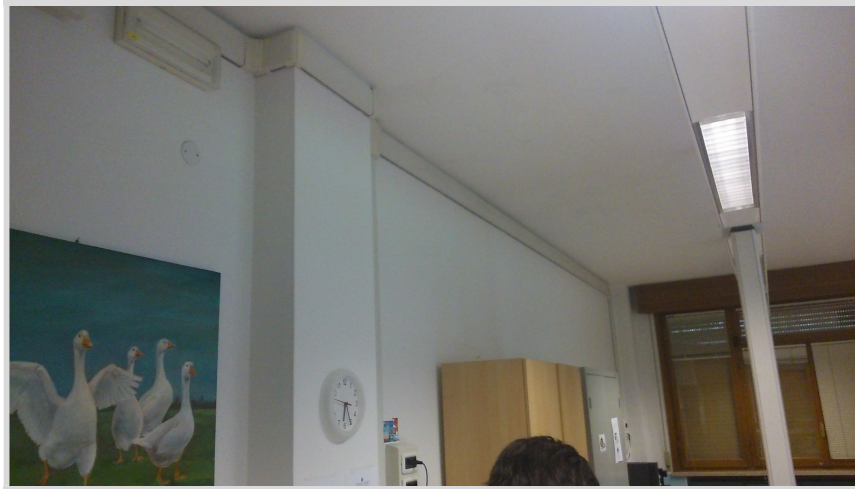
Figura 17: Piano rialzato: canaline elettriche e punti luce

Ai livelli superiori l'interferenza principale è costituita dall'impianto elettrico e di illuminazione, dato che le canaline corrono lungo le pareti a intradosso del solaio. Sarà necessario modificarne leggermente il percorso.

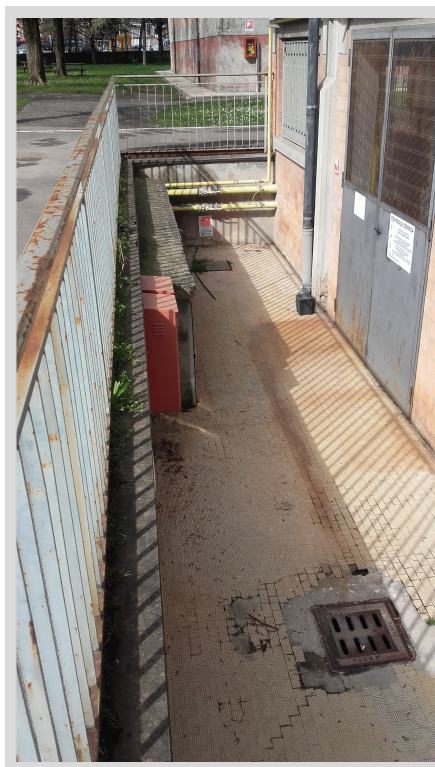
Figura 18 – Zona a livello del piano seminterrato a sud del corpo Ovest: presenza di caditoie per la raccolta dell'acqua della pavimentazione, di condotte gas sul muro di contenimento perpendicolare al fabbricato, e di elementi dell'impianto antincendio (in rosso)

Per quanto riguarda l'area esterna, i setti del corpo ovest interferiscono con i cavedi che permettono l'accesso al livello seminterrato (per questo aspetto si rimanda al paragrafo successivo). Inoltre sono presenti: tubazioni del gas da deviare, canne fumarie in facciata da modificare, cavi e condotte elettriche di vario tipo da spostare.

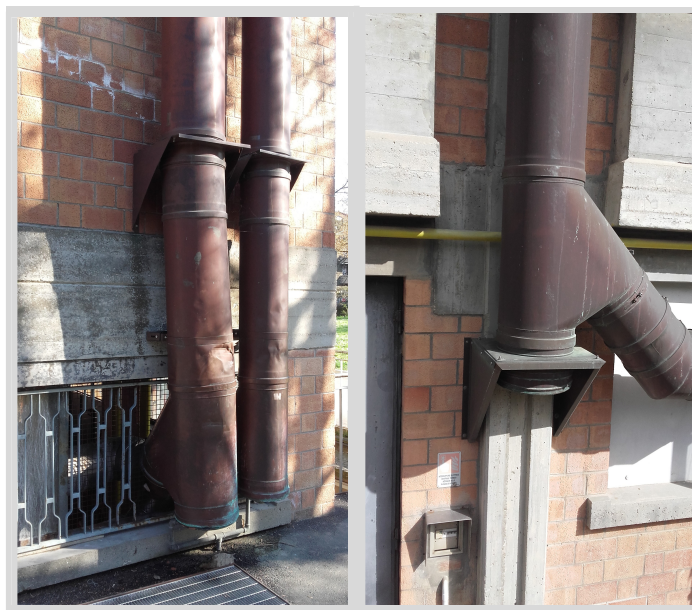
Figura 19 – Canne fumarie rispettivamente sul fronte ovest e sud del corpo Ovest
